Datum  
2023-10-09

## Tångproblematiken vid Fågelvikens badplats, förslag på lösning

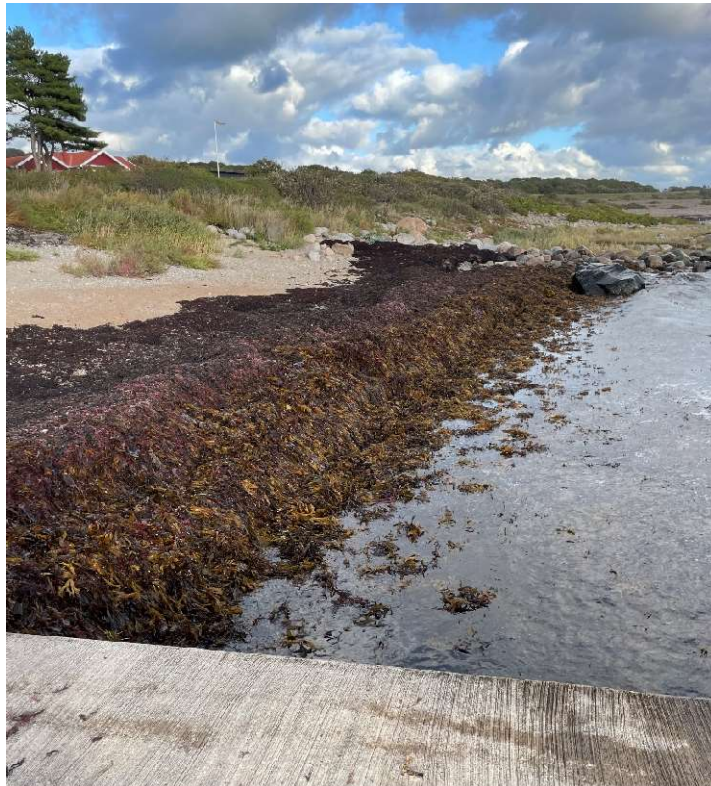
*Fågelvikens badplats 2022-09-18*

Fågelvikens badplats i Mölle är en sedan 100 år utgrävd vik i norra delen av Fågelviken. Vid hårda västliga vindar lossnar tång från havsbotten i Öresund och driver med strömmarna mot land. Bakedan som bildas i lä av Fågelvikens badbrygga medför att stora mängder tång dras in i badviken och orsakar obehag för badgäster och besökare. För att förbättra förutsättningarna för tången att driva förbi badplatsen föreslås att:

Bilden av tången i Fågelviken på rapportens försättsblad samt ovanstående bild från Domstens badplats är tagna samma dag 2022-09-18. Skillnaden i tångdeponering är påtaglig.

- Badviken fylls igen till yttre änden av den befintliga betongpiren. Ca 10–15 meter utanför piren byggs en stenkista som ansluts till piren med ett bryggdäck. Vid hårda västliga vindar strömmar vatten under bryggdäcket och sveper med sig den tång som annars skulle lägga sig på badstranden.
- Utfyllnaden som består av stenblock täcks med sand, sten och jord så att den får samma utseende som omkringliggande stränder. Utfyllnaden ansluter till betongpirens nivå som är ca 0,75 m över medelvattenståndet.
- Utfyllnaden avslutas med en ca 10 m lång badvänlig slänt som ansluter till Öresunds botten på nivån ca -1,5 m under medelvattenståndet.

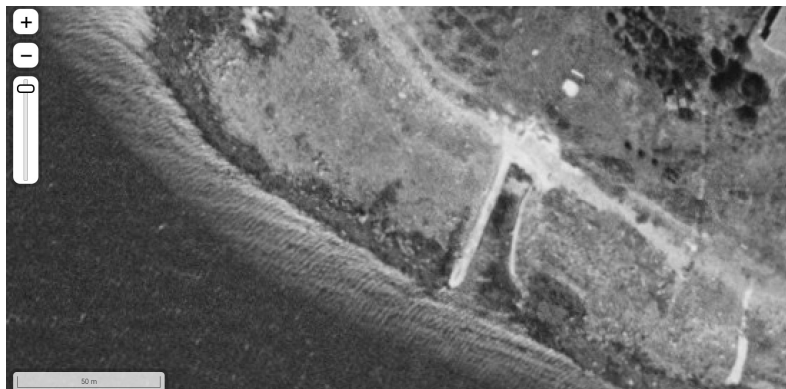
Figur 4. Badplatsen 1960.

Badplatsen ser vid en första anblick ut ungefär som idag men det är troligen en synvilla på grund av perspektivet. Av nedanstående flygbilder framgår att badplatsen var betydligt smalare 1960 och 1975 än idag och det bör den i så fall ha varit även 1938. År 1960 var bredden på badplatsen ca 8–10 m längst in vid strandkanten och det kan urskiljas att badplatsen avgränsas av en mur i

öster. Längst ut är badplatsens bredd ca 25 m. Bilden i Figur 4 är troligen tagen vid lågt vattenstånd.

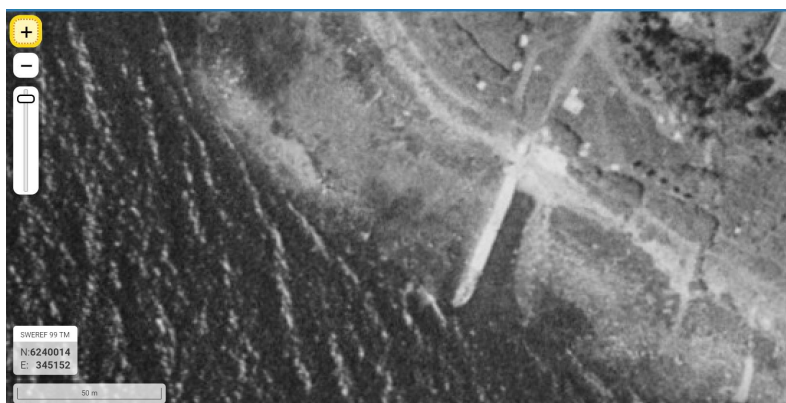
Figur 5. Badplatsen 1975.

År 1975 ser badplatsen ut som 15 år tidigare men muren öster om badplatsen har rasat.

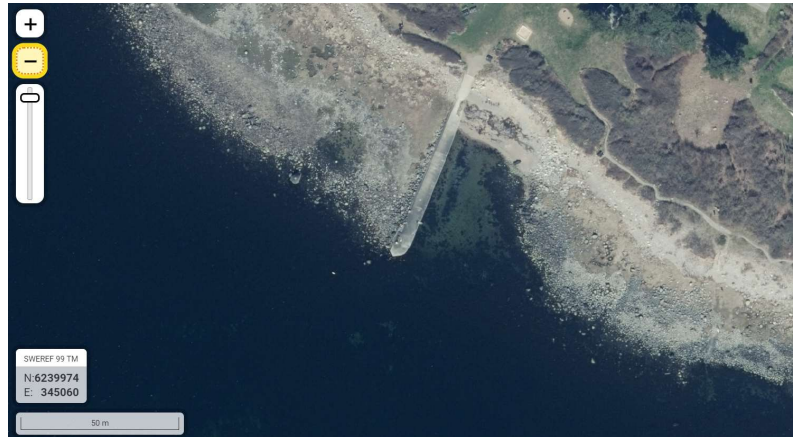
Figur 6. Badplatsen vid nuvarande förhållanden.

Vid nuvarande förhållanden enligt Figur 6 är badplatsen betydligt bredare än 1960 och 1975, antingen på grund av schaktning eller på grund av naturlig vågerosion när muren i öster tagits bort (eller rasat?). Bredden längst in vid stranden är ca 25 m och i yttre delen av viken ca 45 m. Badviken är idag ungefär dubbelt så stor som 1975.

De stora stenblocken som syns på Figur 3 en bit ut i vattnet är borttagna. Vid hårda västliga vindar hade de troligen en avledande effekt på vattenströmarna som därmed hindrades att bilda en bakeda i lä av bryggan vilket medförde att det inte drev in särskilt mycket tång på badplatsen. Enligt intervju med en ortsbo förvärrades tångproblematiken då de stora stenblocken togs bort.

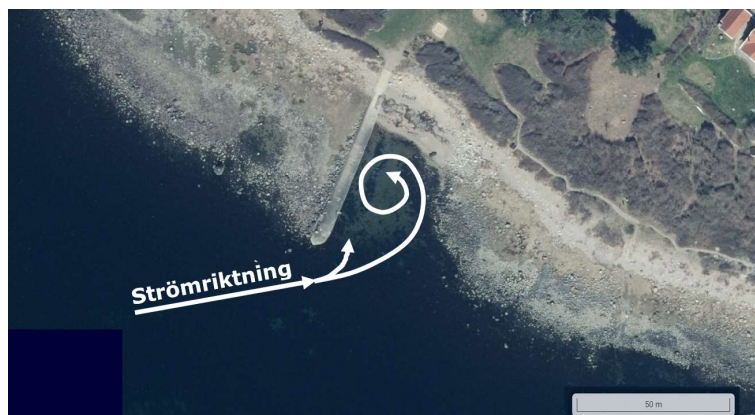
Figur 8. Bakedan vid Fågelvikens badplats

Badplatsen i Fågelviken utgör en diskontinuitet i den jämna kustlinjen. Naturen strävar efter att utjämna diskontinuiteter, i detta fall med hjälp av en bakeda som bildas i lä av badbryggan vid västliga vindar.

På lång sikt, troligen 100-tals år, kommer sand som driver med havsströmmarna att dras in i badviken av bakedan och sedimentera tills badviken har blivit så utfylld att det uppstår ett jämviktstillstånd då det inte längre bildas någon bakeda bakom bryggan. Lika mycket sand eller tång som transporteras in i badviken av havsströmmarna kommer då att transporteras ut. I väntan på att detta jämviktstillstånd ska infinna sig transporteras det för närvarande mest in tång till badviken.

Ett sätt att påskynda processen för att uppnå ett jämviktstillstånd är att fylla igen den inre delen av badviken med sten som täcks med sand och vegetation av samma typ som stränderna väster och öster om badviken. Om den utfyllda kustlinjen dimensioneras så att ett statiskt jämviktstillstånd råder kommer betydligt mindre tång än idag att driva in i badviken. Ett jämviktstillstånd förutsätter att viken fylls ut till en s.k. jämviktslinje enligt nedanstående beräkningar.

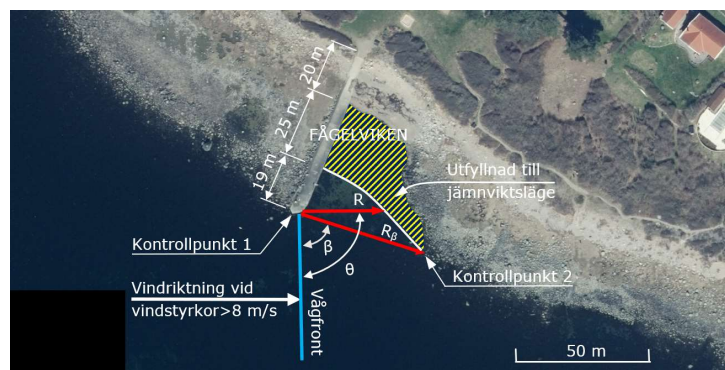
Figur 9. Utfyllning av Fågelvikens badplats

Ovanstående beräkning visar att det är utgrävningen av badviken som är orsaken till tångproblematiken eftersom badvikens inre del ligger långt innanför jämviktslinjen. Situationen skulle med stor säkerhet förbättras om viken fylldes igen ut till jämviktslinjen.

Värt att notera är att de stora stenblocken som syns på Figur 3 och som minskade tångdepositionen i badviken låg ungefär utmed den beräknade jämviktslinjen.

I Figur 9 har utfyllnaden till jämviktslinjen ritats in.

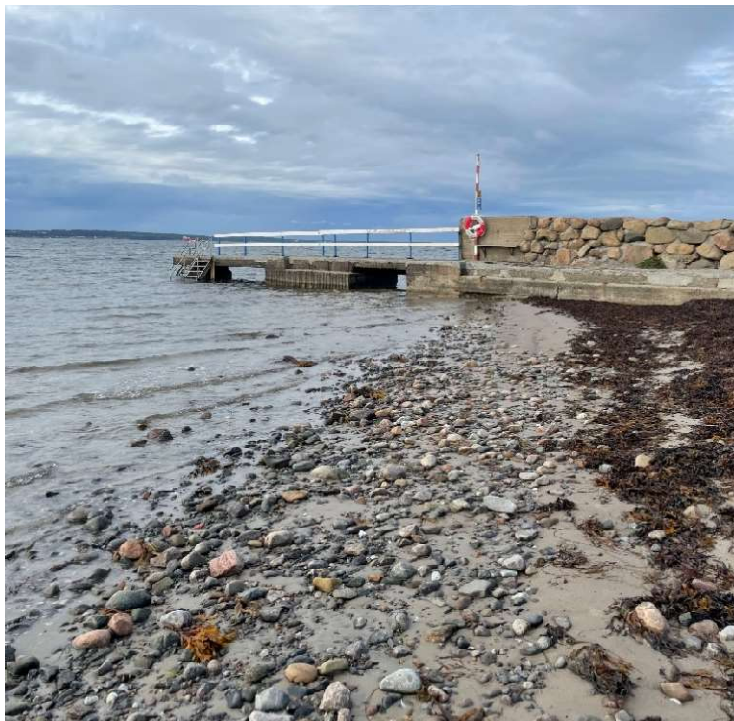
Figur 12. Domstens badplats 2022-09-18

Bryggan vid Domsten har 2 öppningar som Figur 12 visar. Kombinationen av genomströmning samt att kustlinjen befinner sig i ett jämviktsläge enligt beräkningarna gör att det samlas betydligt mindre tång öster om bryggan än i Fågelviken. Som framgår av figurerna 9 och 11 ligger både Fågelvikens och Domstens bryggor i ungefär samma riktning vilket även kustlinjernas huvudriktningar gör.
